VŠB - Technická univerzita Ostrava
Fakulta stavební
Katedra geotechniky a podzemního stavitelství

Posouzení výstavby v oblasti Hladnovského zlomu, situovaného na Slezské a částečně také na
Moravské Ostravě
Assessment of Development in the Hladnov Fault Area, Situated in the Silesian and Partly in
the Moravian Ostrava

Ostrava 2017

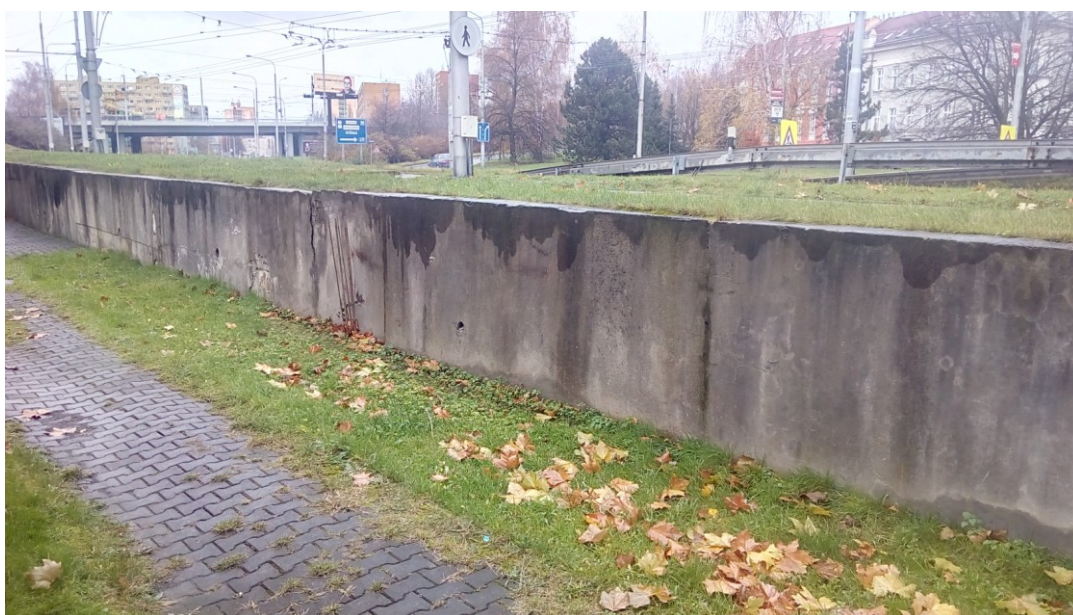
Obr. 21: Betonová zídka na ulici Bohumínská u domu č. p. 25

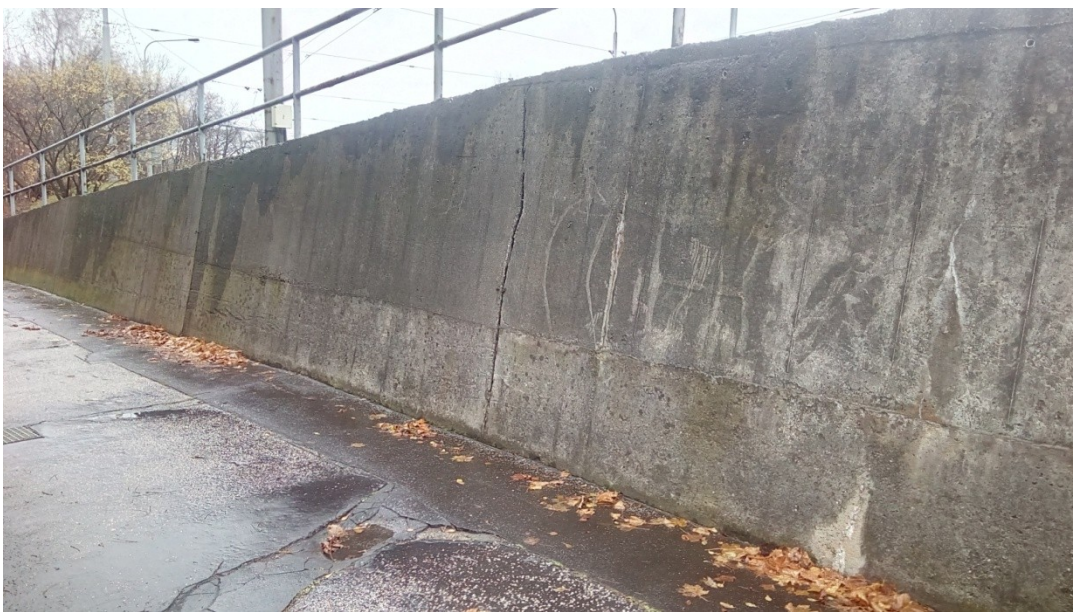
Obr. 22: *Betonová zídka na ulici Michálkovická před domem č. p. 1715/72*

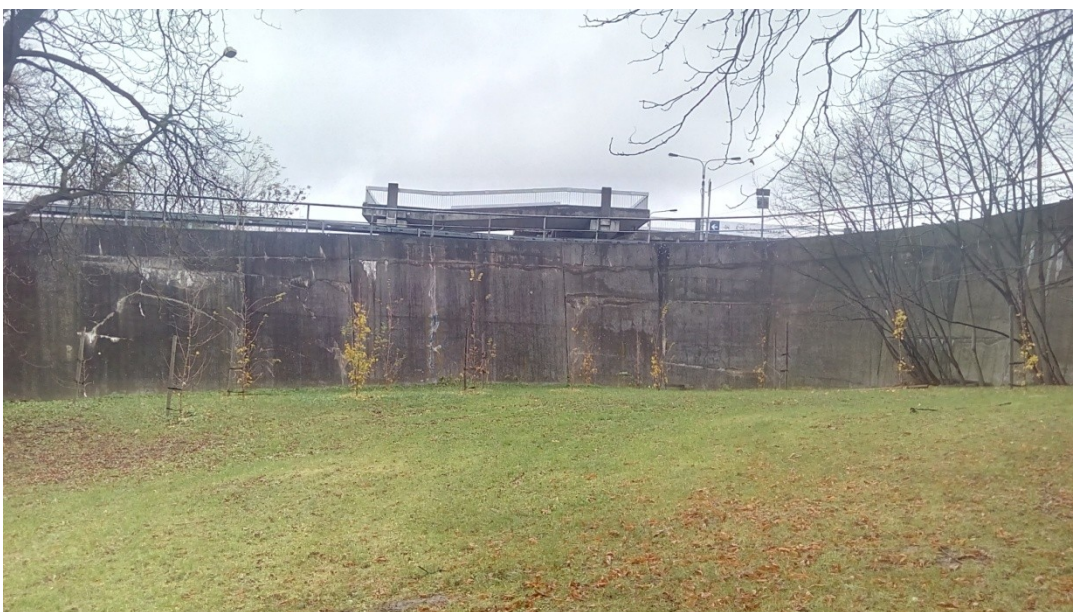
Obr. 23: *Opěrná zeď ve Všehradově sadu*

Jak už bylo uvedeno výše, tyto změny jsou způsobeny pravděpodobně klimatickými vlivy. O tom se můžeme přesvědčit v grafech č. 1 a č. 2, kde jsou srovnány naměřené hodnoty levé poruchy opěrné zdi ve Všehradově sadě s hodnotami denních srážek. Můžeme vidět, že zvětšování diskontinuity je úměrné s množstvím denních srážek v daný den. Při měření, které probíhalo převážně v dnech 3.10 a 22.10 bylo vidět právě na těchto poruchách, že jimi vytéká voda z horninového masívu skrz opěrnou zeď.

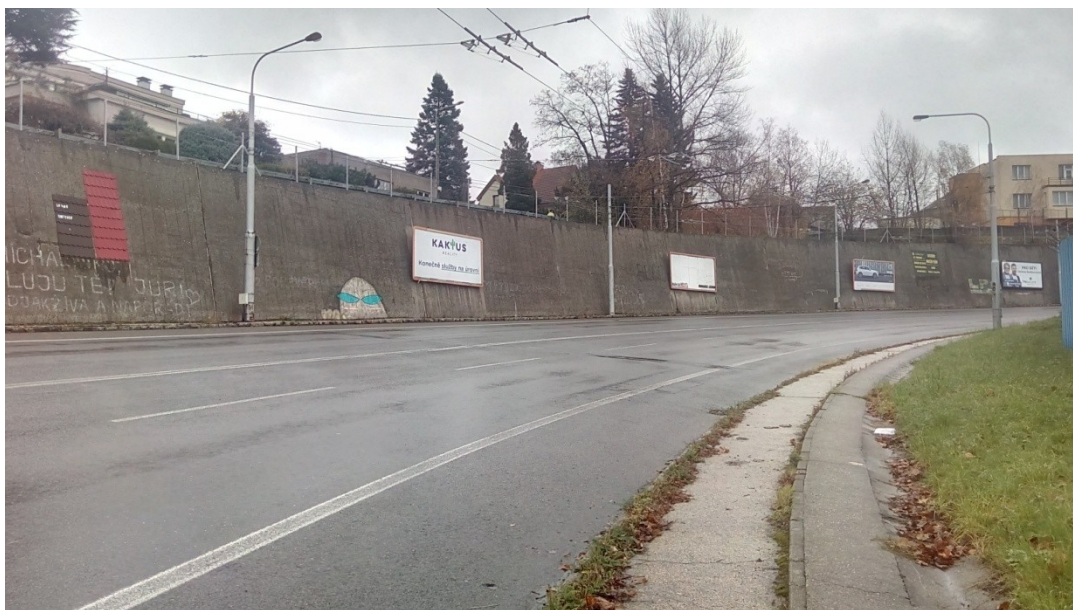
Obr. 24: *Opěrná zeď podél komunikace v blízkosti stadionu Bazaly*

Dalším důkazem, že horninové prostředí se stále přetváří, jsou opěrné zdi kolem stadionu Bazaly. Zde je vidět na nově sanovaných poruchách, které byly zasádrovány, že se poruchy projevují přesně ve stejných místech. Tento poznatek můžeme podložit monitoringem, který ukázal, že právě na opěrných zdech byla změna prasklin za měsíc až o 1 mm větší.

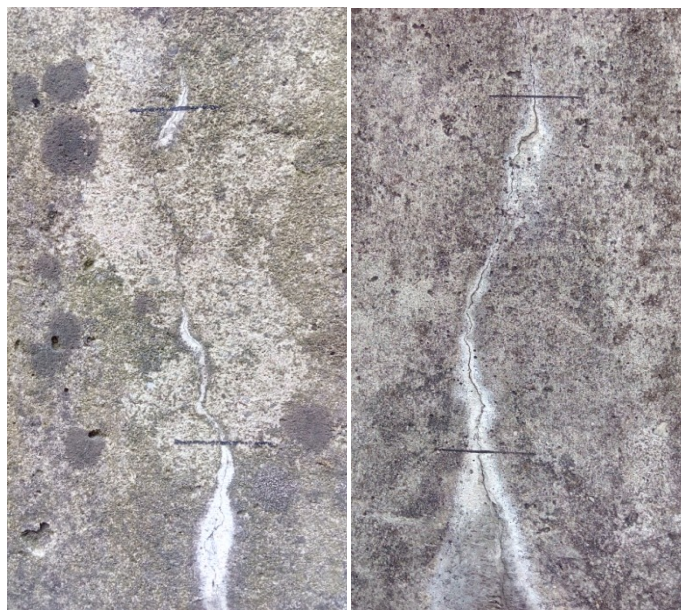
Obr. 26: *Vyznačení míst měření na poruchách v místě Michálkovické ulice
(vlevo levá a vpravo pravá porucha)*

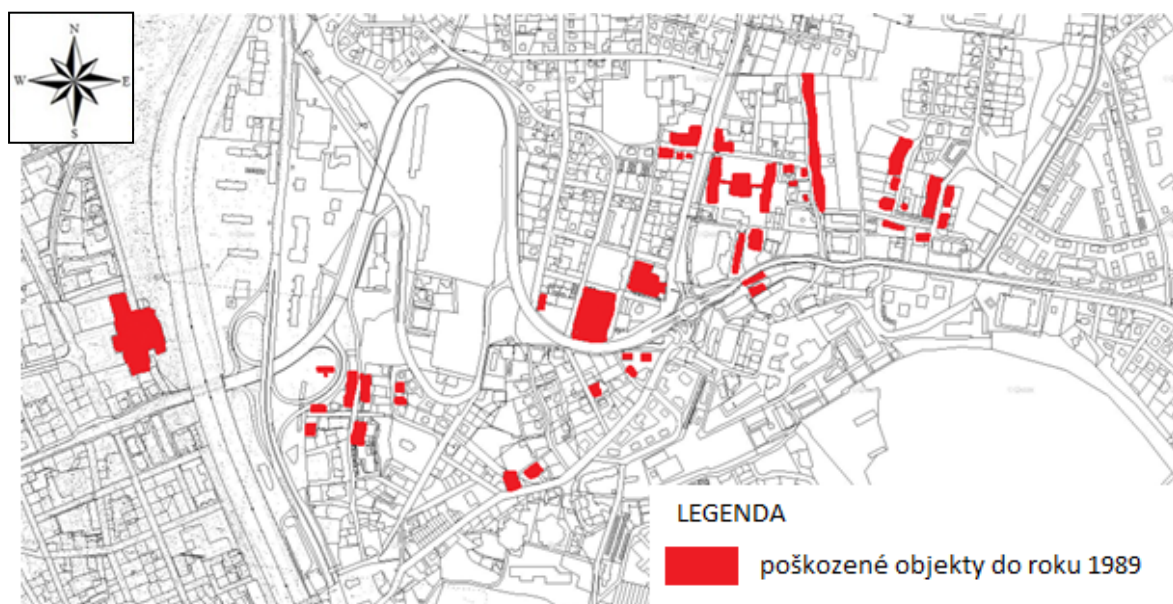
Pro lepší orientaci a přehled o vývoji poruch v zájmové oblasti byla porovnána data z roku 1989 a data z terénního průzkumu z roku 2017. Na obrázcích č. 27 a 28, kde jsou tato data zaznamenána je vidět, že přetváření horninového prostředí neustává a bude pravděpodobně stále pokračovat.

Obr. 27: Poškozené objekty do roku 1989 [17]

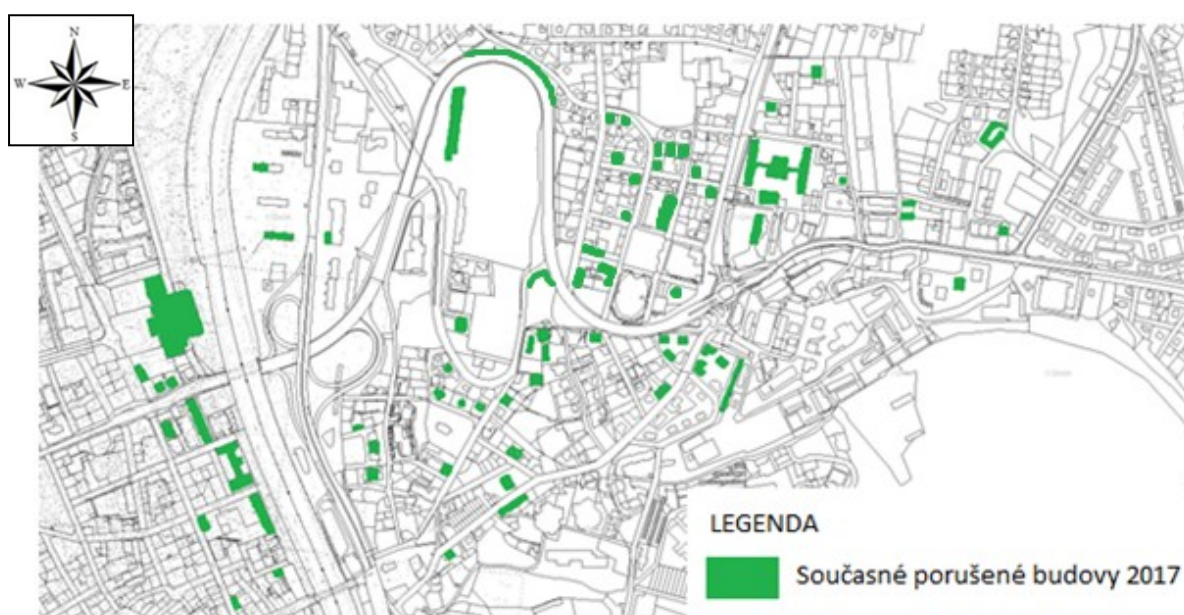
Obr. 28: Současné zjištěné poškozené objekty
